MOOSMANN BITTERLI

BLINDENHEIM BASEL, KOHLENBERGGASSE 20, 4051 BASEL SANIERUNG HALLENBAD, LINGERIE, GARDEROBEN UND KÜHLRÄUME

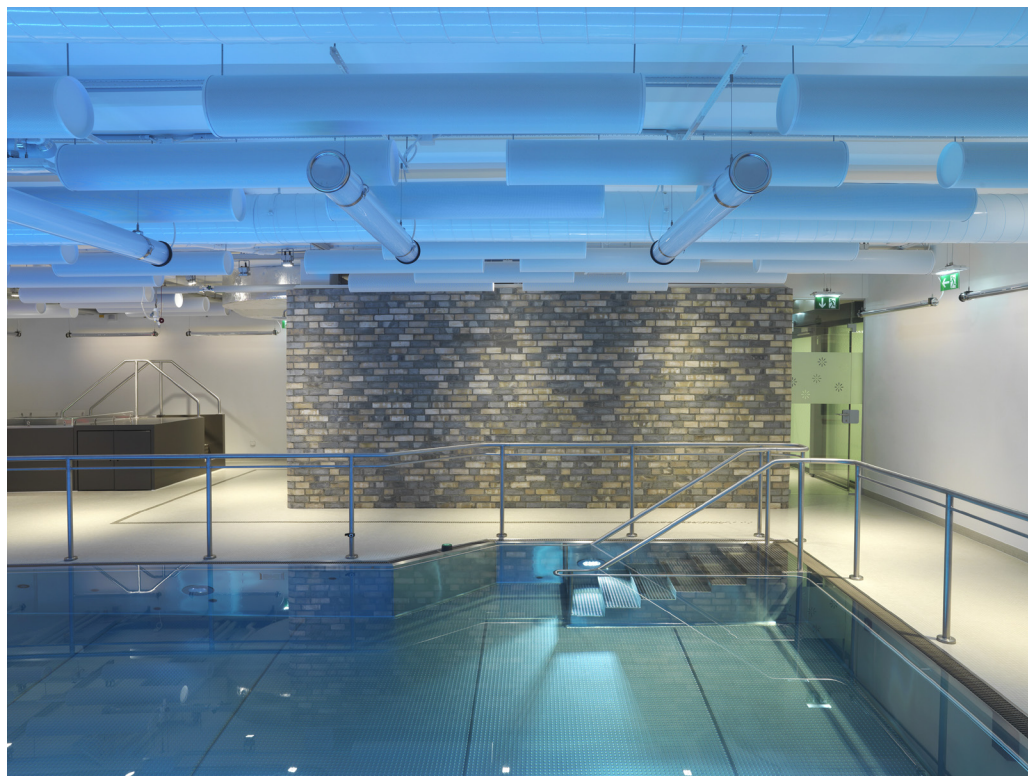
Hallenbad nach der Sanierung

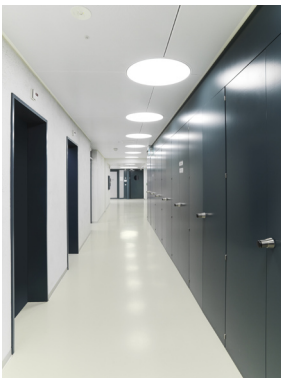
Erschliessung
